Hospital de Aeronáutica de Canoas  
**Revista Odontológica**

Relato de Caso Clínico

## REABILITAÇÃO COM LAMINADOS CERÂMICOS EM PACIENTE COM DTM: RELATO DE CASO CLÍNICO

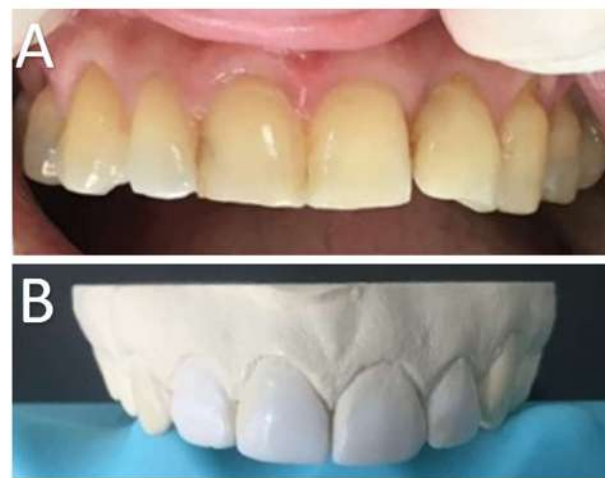
**Figura 1 - A: Aspecto inicial do sorriso. B: Enceramento diagnóstico.**

Após finalizar essa parte inicial do tratamento, foi proposto reabilitar com facetas cerâmicas os dentes 13,12,11,21,22,23. Estes apresentavam desgastes, fraturas de restaurações de resinas compostas e aspecto estético que incomodavam a paciente (Figura 1-A).

Inicialmente, foi realizado-se moldagem preliminar com hidrocolóide irreversível (Hydrogum, Zhermack, Rome, Italy) das arcadas superior e inferior, fotos intra bucais para auxílio do laboratório e enceramento diagnóstico, primeiramente, da parte superior. Guias de silicóna (*Mockup*) e teste em boca com resina bisacrílica (3M) para avaliar forma e tamanho prévios aos definitivos também foram realizados (Figura 1-B).

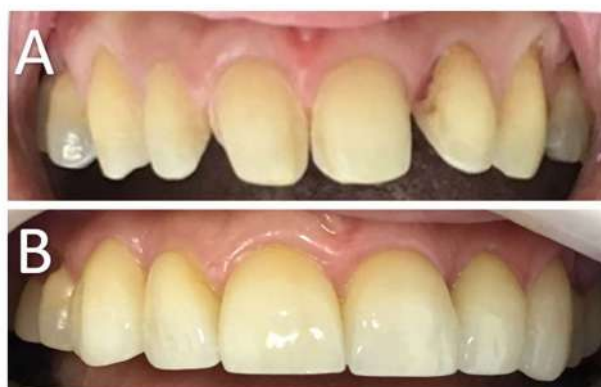
**Figura 2 - A: Preparos dos laminados cerâmicos superiores 13 a 23. B: Cimentação laminados cerâmicos 13 a 23.**

Foram preparados os elementos 13 a 23 seguindo o protocolo de preparos para laminados cerâmicos conservadores, mantendo o máximo de estrutura de esmalte remanescente (Figura 2-A). A impressão de moldagem foi feita com o material

A cimentação das peças foi feita com cimento Variolink Neutral (Figura 2-B) e ajustes de mordida com broca diamantada. A paciente compareceu para revisão do caso 15 dias depois e feito mais alguns ajustes de mordida. Após finalizar esta parte inicial, foi planejado a reabilitação inferior com laminados cerâmicos também envolvendo os dentes 35,34,33,32,31,41,42,43e 44.

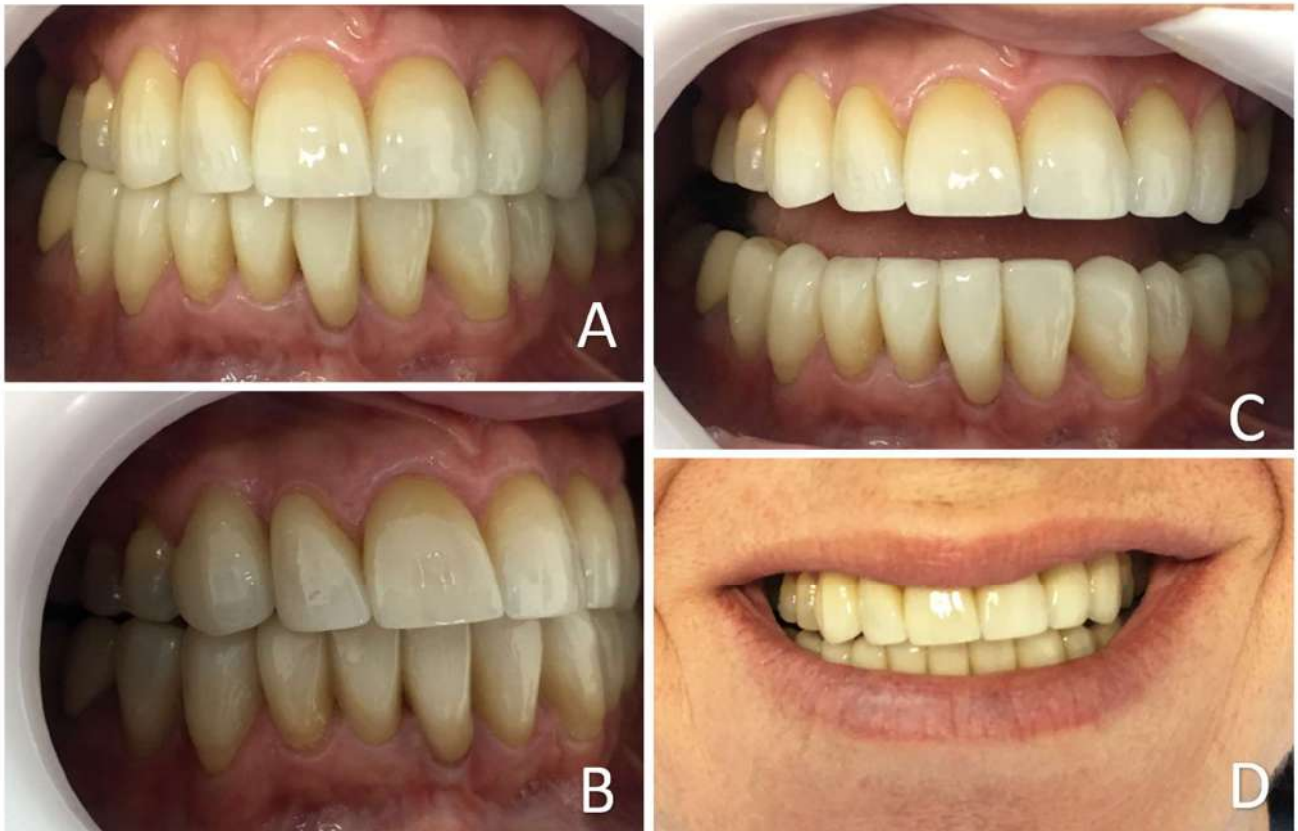
**Figura 3 – Caso clínico finalizado. A: Vista frontal. B: Vista lateral direita. C: Vista com abertura bucal. D: Vista do sorriso.**

Foram preparados os 9 elementos seguindo o mesmo protocolo de preparos, moldagem e provisórios. O laboratório foi o KAYZER YAMADA novamente com o mesmo material cerâmico dissilicato de Li e a cimentação das peças seguiu o protocolo de cimentação dos superiores (Figura 3 – A e C).

Clinicamente, o objetivo foi alcançado em termos de padrão oclusal, pois a mordida que estava em topo, foi realizado o trespasse satisfatório em classe I e a questão estética também com uma cor mais clara e forma mais natural dos dentes remanescentes (Figura 3 - D). Após o término do caso
